BAB I

PENDAHULAN

Ruas jalan Kalianyar-Selorejo merupakan jalan lokal dengan tipe jalan 2/2UD yang berada di wilayah Kabupaten Jombang. Ruas jalan ini menghubungkan Kecamatan Jogoroto dan Kecamatan Mojowarno. Sisi Selatan wilayah Jogoroto terdapat berbagai pabrik besar dan di wilayah Kecamatan Mojowarno terdapat rumah sakit kristen mojowarno, adapun pasar mojowarno, dan pasar kliwon mojuduwur. Jalan ini sering di lalui kendaraan terutama kendaraan truk besar berlebih dengan berbagai macam muatan mulai dari bahan bangunan, hasil kebun, ternak, dan bahan baku pabrik yang berdampak pada berkurangnya tingkat kekuatan pada struktur perkerasan jalan. Untuk mendukung kelancaran aktivitas para pengguna jalan, perbaikan struktur perkerasan di ruas Jalan Kalianyar-Selorejo sangat penting dilakukan agar daya tahan jalan meningkat dan kerusakan yang lebih parah dapat dicegah.

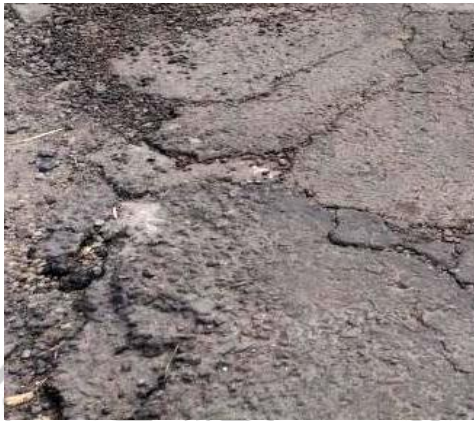
Gambar1.1 Amblas

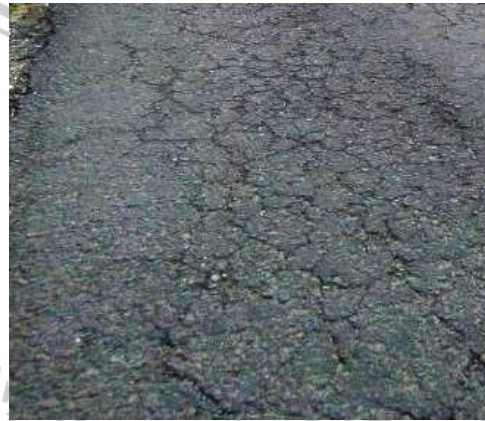
Gambar1.2 Retak Kulit Buaya

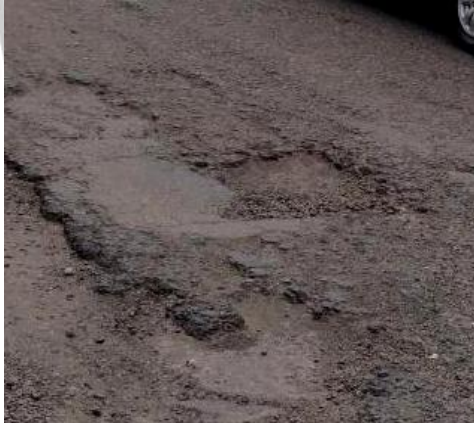
Gambar1.3 Lubang

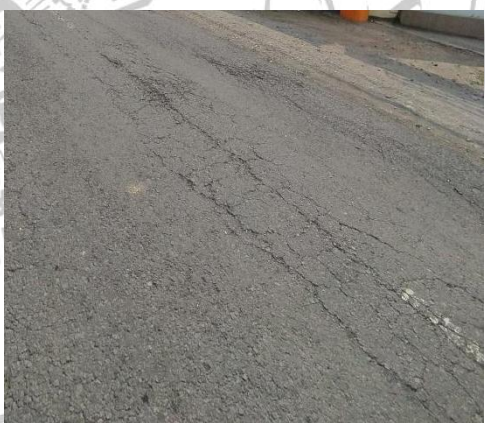
Gambar1.4 Retak Memanjang
