BAB 1

PENDAHULUAN

1.1 Latar Belakang

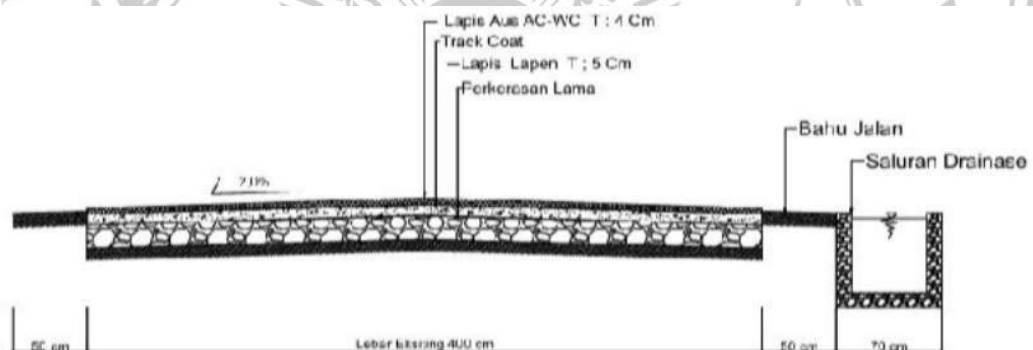
Gambar 1. 1 Potongan melintang perkerasan lama

POT. MELINTANG STA 0+100 - 0+200
Skala 1:100
