BAB II

TINJAUAN PUSTAKA

2.5 Pavement Condition Index (PCI)

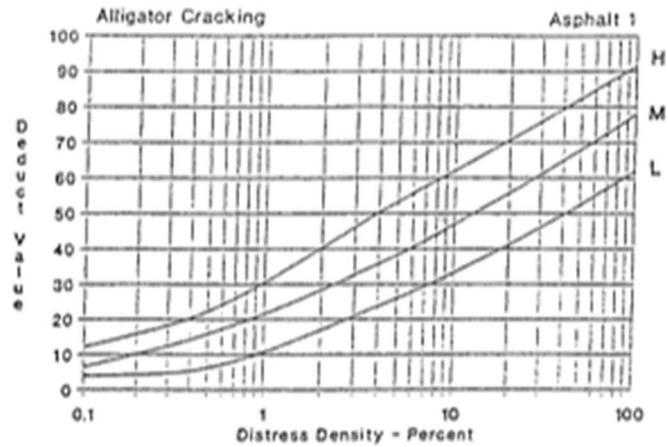
FIG. X3.1 Alligator Cracking

Gambar 2. 1 Grafik Deduct Value akibat kerusakan kulit buaya (Alligator Cracking)

(Hardiyatmo, 2005:57) *Deduct value* memiliki arti nilai pengurangan yang didapat dari kurva hubungan berdasarkan nilai *density* dan *deduct value* untuk setiap jenis kerusakan. *Deduct value* dibedakan atas tingkat kerusakan untuk setiap jenis kerusakan. Grafik *deduct value* pada kerusakan kulit buaya adalah seperti pada gambar 2.1 berikut :

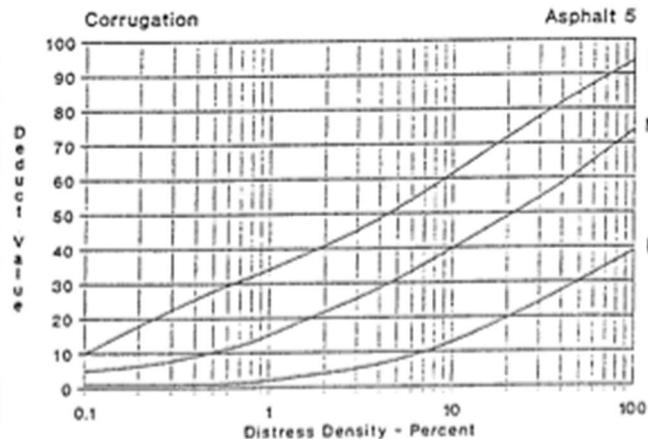
FIG. X3.6 Corrugation

Gambar 2. 2 Grafik Deduct Value akibat kerusakan Kriting (Corrugation)

Grafik *deduct value* pada kerusakan kriting adalah seperti pada gambar 2.2 berikut :

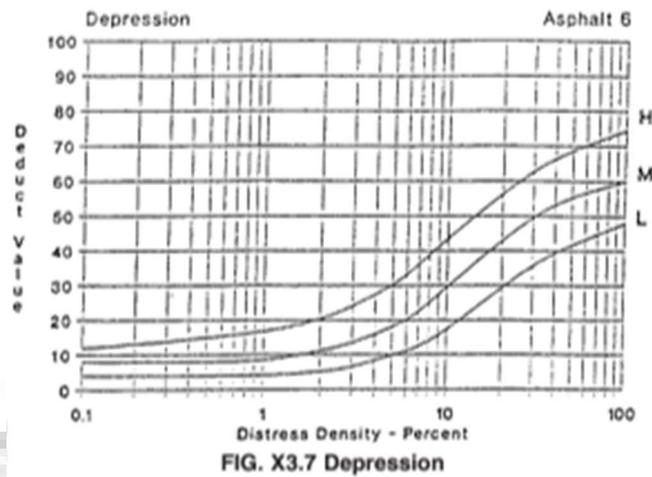
Gambar 2. 3 Grafik Deduct Value akibat kerusakan Ambblas (Depression)
Sumber : ASTM D6433 (2013)

Grafik *deduct value* pada kerusakan ambles adalah seperti pada gambar 2.3 berikut :

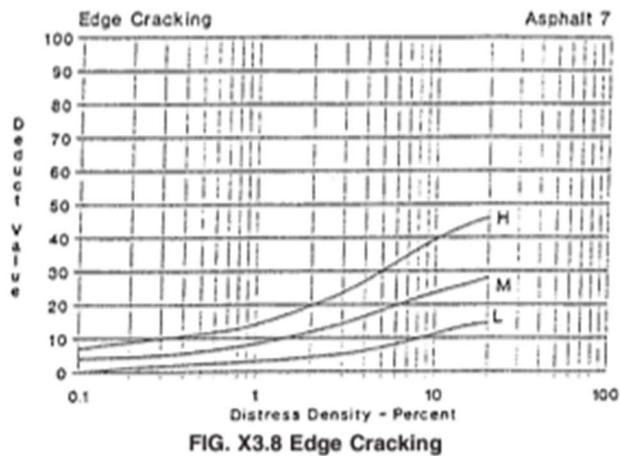
Gambar 2. 4 Grafik Deduct Value akibat kerusakan cacat tepi perkerasan (Edge Cracking)
Sumber : ASTM D6433 (2013)

Grafik *deduct value* pada kerusakan cacat tepi perkerasan adalah seperti pada gambar 2.4 berikut :

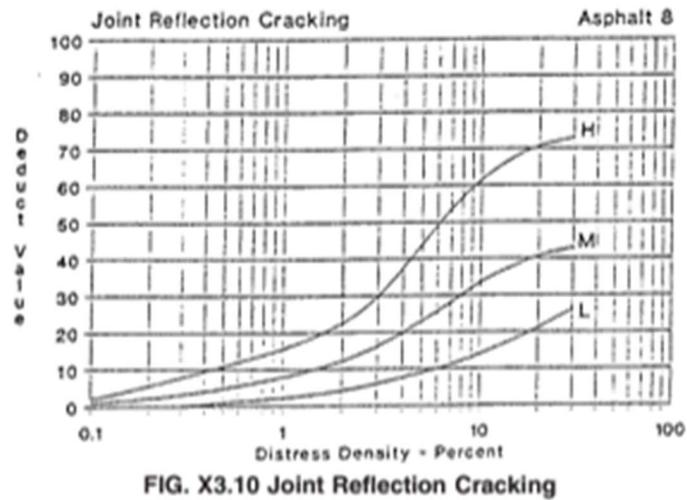
Gambar 2. 5 Grafik Deduct Value akibat kerusakan retak sambung (Joint Reflection Cracking)
Sumber : ASTMD6433 (2013)

Grafik *deduct value* pada kerusakan retak sambung adalah seperti pada gambar 2.5 berikut :

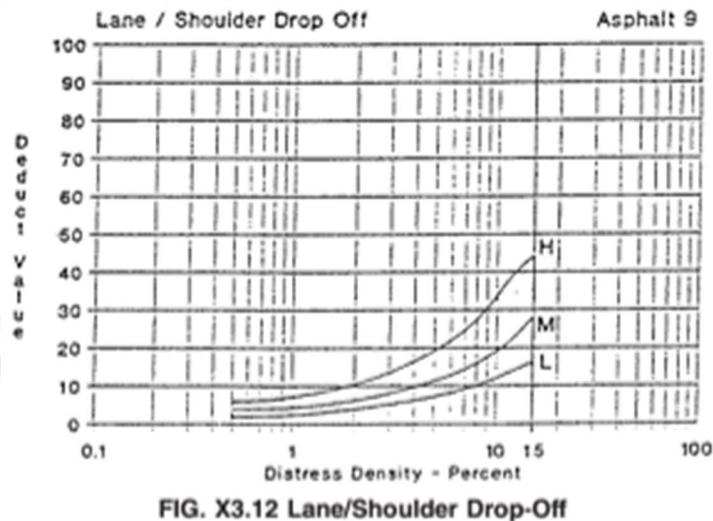
Gambar 2. 6 Grafik Deduct Value akibat kerusakan penurunan bahu jalan (Lane)
Sumber : ASTMD6433 (2013)

Grafik *deduct value* pada kerusakan penurunan bahu jalan adalah seperti pada gambar 2.6 berikut :

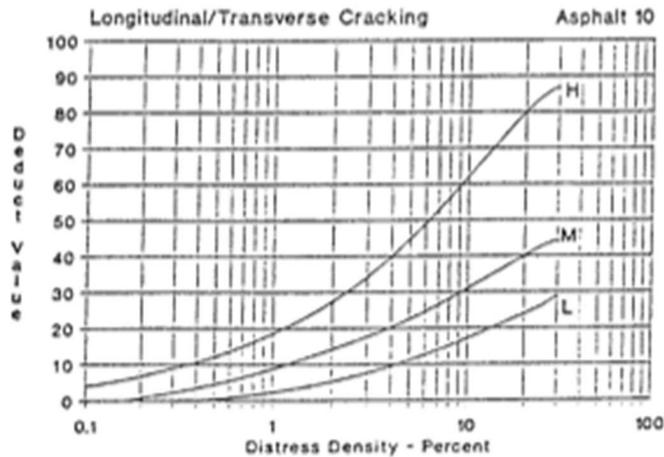
FIG. X3.14 Longitudinal/Transverse Cracking

Gambar 2. 7 Grafik Deduct Value akibat kerusakan retak memanjang dan melintang (longitudinal and transverse cracking)

Grafik *deduct value* pada kerusakan retak memanjang dan melintang adalah seperti pada gambar 2.7 berikut :

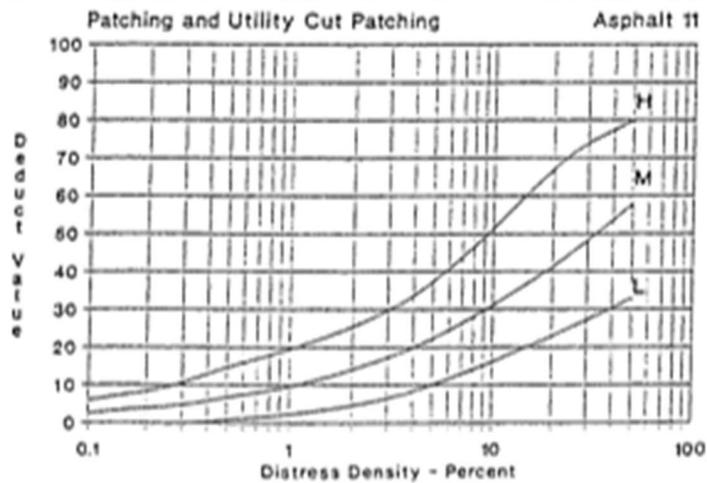
FIG. X3.16 Patching and Utility Cut Patching

Gambar 2. 8 Grafik Deduct Value akibat kerusakan Tambalan (Patching)

Grafik *deduct value* pada kerusakan tambalan adalah seperti pada gambar 2.8 berikut :

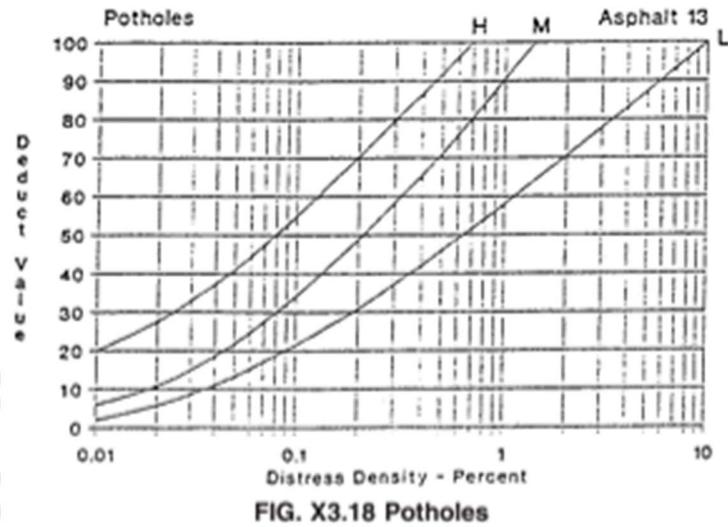
Gambar 2. 9 Grafik Deduct Value Akibat kerusakan Lubang (Potholes)
Sumber : ASTM D6433 (2013)

Grafik *deduct value* pada kerusakan kerusakn lubang adalah seperti pada gambar 2.9 berikut :

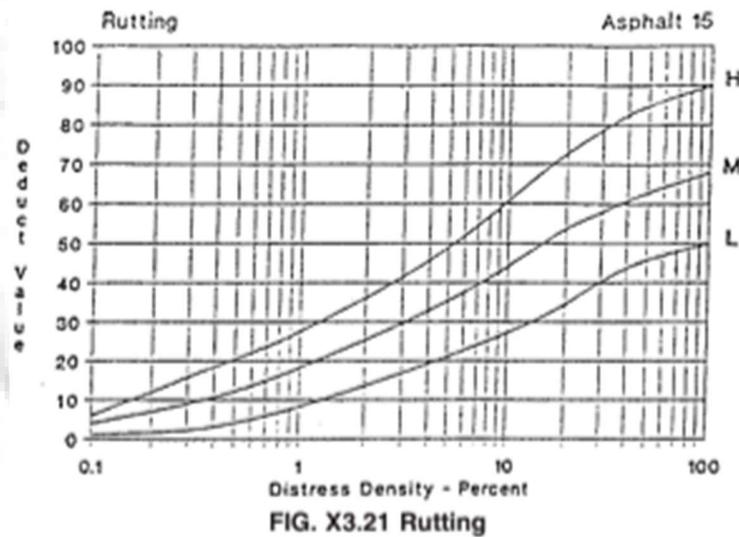
Gambar 2. 10 Grafik Deduct Value akibat kerusakan Alur (Rutting)
Sumber : ASTM D6433 (2013)

Grafik *deduct value* pada kerusakan alur adalah seperti pada gambar 2.10 berikut :

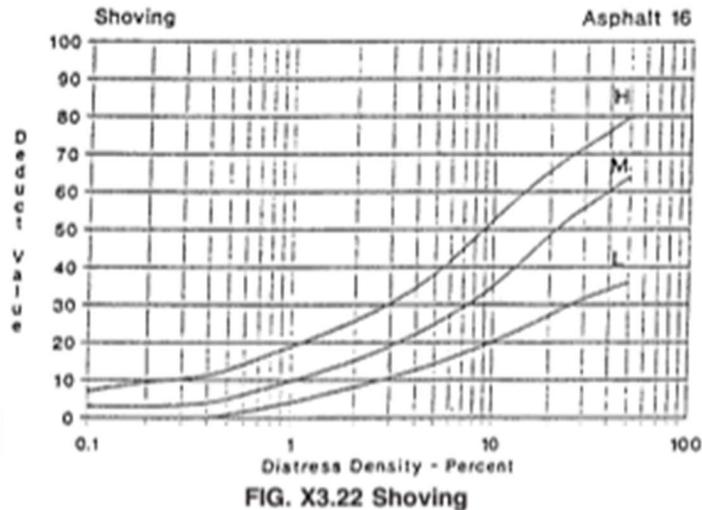
Gambar 2. 11 Grafik Deduct Value Akibat kerusakan Sungkur (Shoving)
Sumber : ASTMD6433 (2013)

Grafik *deduct value* pada kerusakan sungkur adalah seperti pada gambar 2.11 berikut :

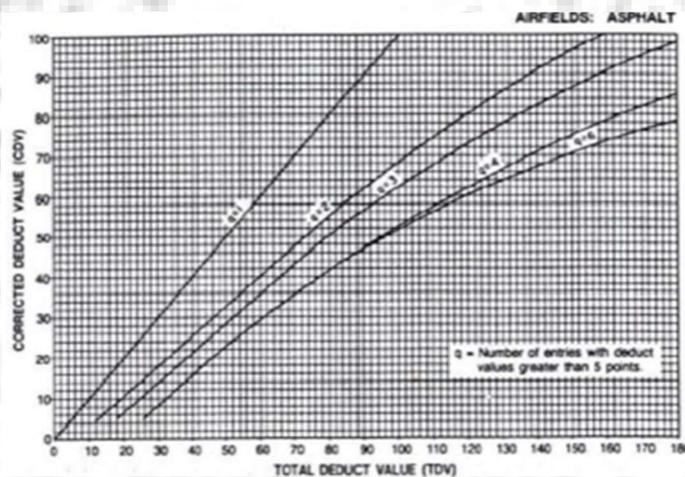
Gambar 2. 12 Grafik Corrected Deduct Value (CDV)
Sumber : ASTM D6433 (2013)

(Hardiyatmo, 2005:59) *Corrected Deduct Value (CDV)* memiliki arti nilai yang didapat dari kurva keterkaitan antara nilai TDV dan nilai CDV dengan penyeleksian lengkung kurva berdasarkan dengan total nilai tiap *deduct value* yang memiliki nilai > 2. Menentukan CDV didasarkan pada nilai q dan TDV dengan menggunakan kurva CDV. Jumlah nilai q didasarkan dari banyaknya jumlah kerusakan pada satu unit sampel. Grafik *corrected deduct value (CDV)* adalah seperti pada gambar 2.12 berikut :

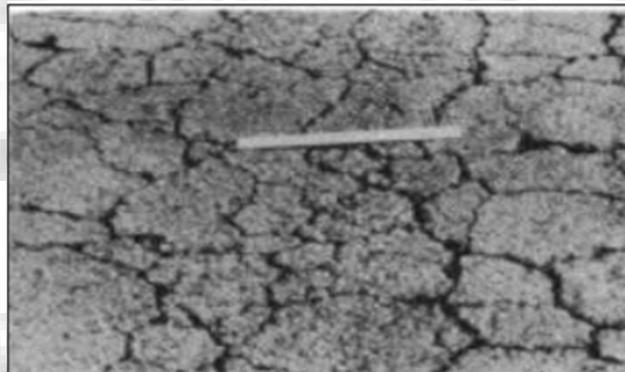
- A. Retak (*Cracking*), retak yang terjadi pada lapisan permukaan jalan dapat dibedakan menjadi :
- Retak Halus (*Hair Cracking*), merupakan retak yang memiliki lebar celah lebih kecil atau sama dengan 3mm, penyebabnya adalah bahan perkerasan yang kurang baik atau bagian perkerasan dibawah lapis permukaan yang kurang stabil.
 - Retak Kulit Buaya (*Alligator Cracking*), merupakan retak yang memiliki lebar celah lebih besar atau sama dengan 3mm membentuk serangkaian kotak-kotak kecil menyerupai kulit buaya. Penyebabnya adalah bahan perkerasan yang kurang baik, pelapukan permukaan, tanah dasar atau bagian perkerasan dibawah lapis permukaan kurang stabil, atau bahan lapis pondasi dalam keadaan jenuh air. Gambar kerusakan retak kulit buaya adalah seperti gambar 2.13 berikut :

Gambar 2. 13 Retak Kulit Buaya (*Alligator Cracking*)
Sumber : Bina Marga no.03/MN/B/1983

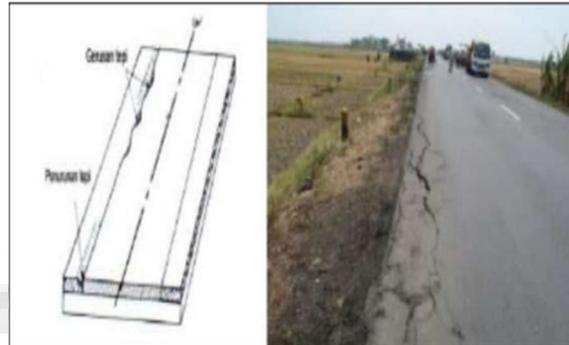
- Retak Pinggir (*Edge Cracking*), merupakan retak memanjang dengan atau tanpa cabang yang mengarah ke bahu dan terletak dekat bahu jalan. Penyebabnya adalah tidak baiknya sokongan dari arah samping,

drainase kurang baik, terjadi penyusutan tanah. Gambar kerusakan retak pinggir adalah seperti gambar 2.14 berikut :

Gambar 2. 14 Retak Pinggir (*Edge Cracking*)

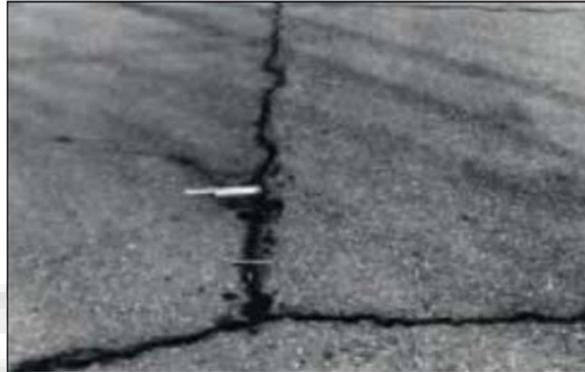
- g. Retak Refleksi (*Reflection Cracking*), merupakan retak memanjang, melintang, diagonal, atau membentuk kotak. Penyebabnya adalah jika retak pada perkerasan lama tidak diperbaiki secara baik sebelum

pekerjaan overlay dilakukan. Gambar kerusakan retak refleksi adalah seperti gambar 2.15 berikut :

Gambar 2. 15 Retak Refleksi (*Reflection Cracking*)
Sumber : Bina Marga no.03/MN/B/1983

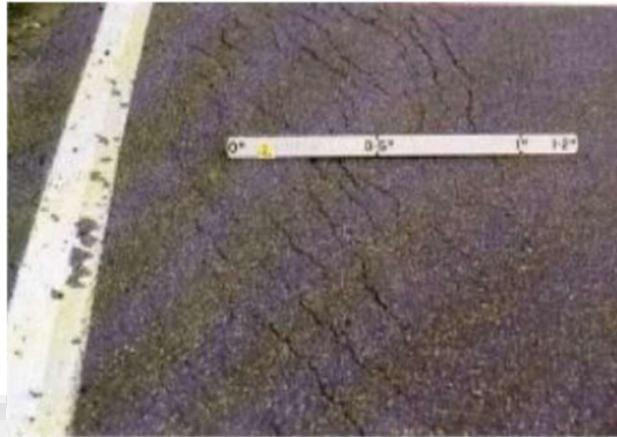
- h. Retak Susut (*Shrinkage Cracking*), merupakan retak yang saling bersambungan membentuk kotak – kotak besar dengan sudut tajam. Penyebabnya adalah perubahan volume pada lapisan permukaan yang memakai aspal dengan penetrasi rendah atau perubahan volume pada lapisan pondasi dan tanah dasar.
- i. Retak Selip (*Slippage Cracking*), merupakan retak yang memiliki bentuk melengkung seperti bulan sabit. Penyebabnya adalah kurang baiknya ikatan antara lapis permukaan dan lapis dibawahnya (adanya debu, minyak, air, atau benda nonadhesif lainnya, akibat tidak diberi tack coat sebagai bahan pengikat diantara kedua lapis). Gambar kerusakan retak selip adalah seperti gambar 2.16 berikut :

Gambar 2. 16 Retak Selip (Slippage Cracking)

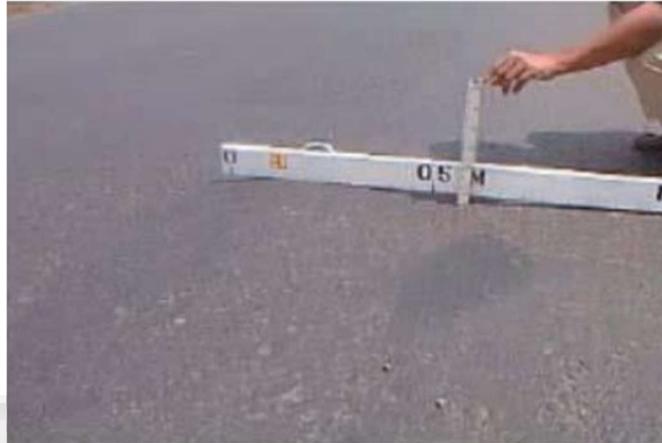
- a. Alur (*Ruts*), merupakan kerusakan yang terjadi pada lintasan roda sejajar dengan as jalan. Alur dapat juga menjadi tempat menggenangnya air hujan yang jatuh diatas permukaan jalan, mengurangi tingkat kenyamanan yang akhirnya dapat timbul retak – retak. Penyebabnya adalah lapis perkerasan yang kurang padat, dengan demikian terjadi tambahan pemadatan akibat repetisi beban lalu lintas pada lintasan roda. Gambar kerusakan alur adalah seperti gambar 2.17 berikut :

Gambar 2. 17 Alur (Rutting)

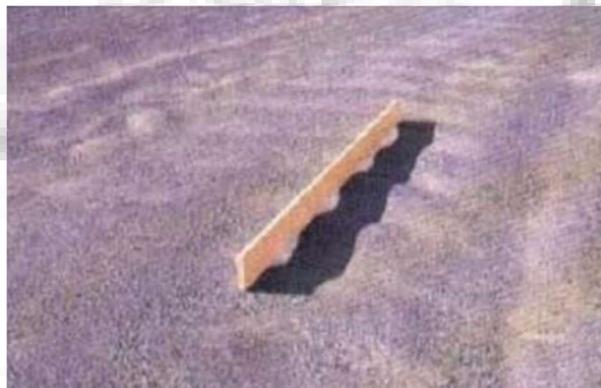
- b. Keriting (*Corrugation*), merupakan alur yang terjadi melintang jalan. Penyebabnya adalah rendahnya stabilitas campuran yang berasal dari terlalu tingginya kadar aspal, terlalu banyak mempergunakan agregat halus, agregat berbentuk bulat, dan berpermukaan licin atau aspal yang dipergunakan mempunyai penetrasi yang terlalu tinggi. Gambar kerusakan keriting adalah seperti gambar 2.18 berikut :

Gambar 2. 18 Keriting (Corrugation)

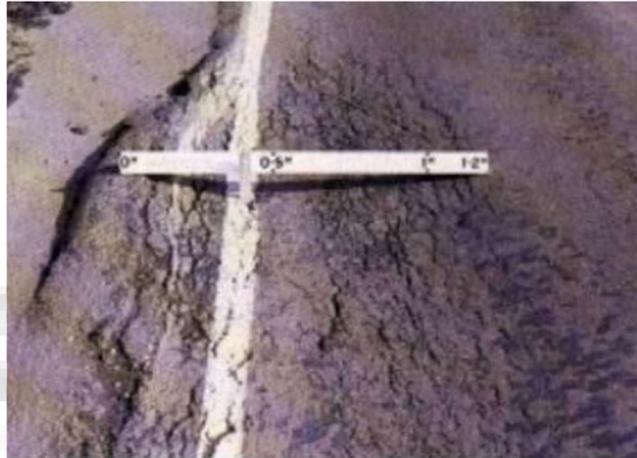
- c. Sungkur (*Shoving*), merupakan deformasi plastis yang terjadi setempat, ditempat kendaraan sering berhenti, kelandaian curam, dan tikungan

tajam. Penyebab kerusakan sama dengan kerusakan keriting. Gambar kerusakan sungkur adalah seperti gambar 2.19 berikut :

Gambar 2. 19 Sungkur (Shoving)
Sumber : Bina Marga no.03/MN/B/1983

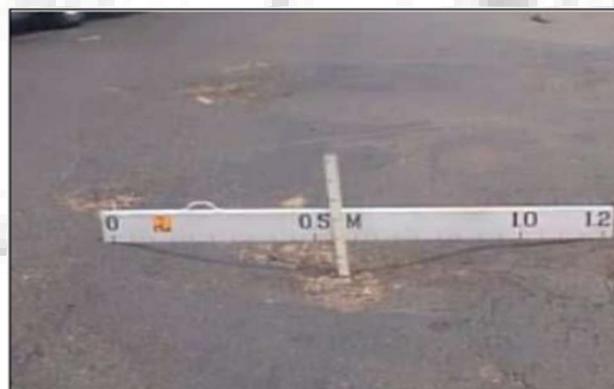
- d. Amblas (*Grade Depressions*), dapat terdeteksi dengan adanya air yang tergenang, air yang tergenang dapat meresap ke dalam lapisan perkerasan yang akhirnya menimbulkan lubang. Penyebabnya adalah kendaraan yang melebihi apa yang direncanakan, pelaksanaan yang kurang baik, atau penurunan bagian perkerasan dikarenakan tanah dasar mengalami settlement. Gambar kerusakan amblas adalah seperti gambar 2.20 berikut :

Gambar 2. 20 Amblas (Grade Depressions)
Sumber : Bina Marga no.03/MN/B/1983

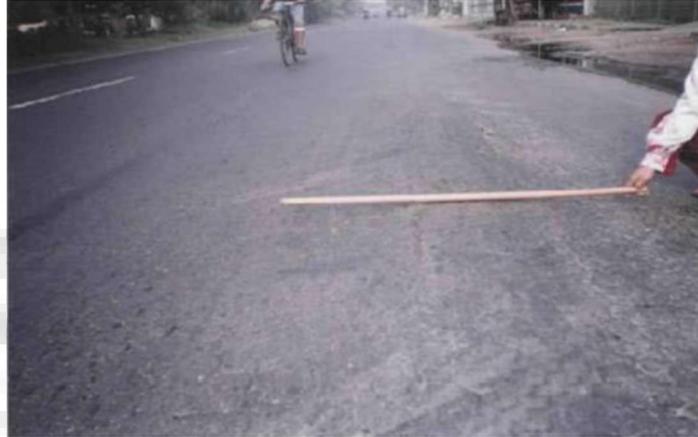
- e. Jembul (*Upheaval*), merupakan kerusakan yang terjadi akibat adanya pengembangan tanah dasar pada tanah dasar ekspansif. Gambar kerusakan jembul adalah seperti gambar 2.21 berikut :

Gambar 2. 21 Jembul (*Upheaval*)
Sumber : Bina Marga no.03/MN/B/1983

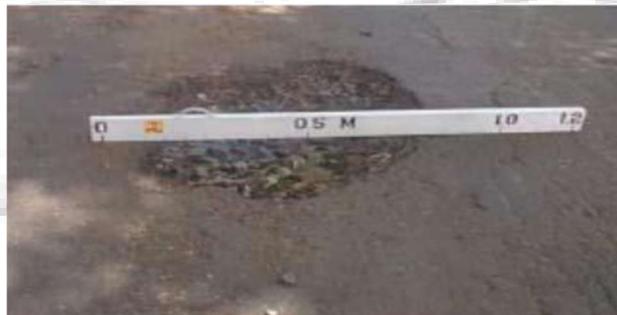
- C. Cacat Permukaan (*Disintegration*), yang termasuk dalam cacat permukaan :
- a. Lubang (*Potholes*), merupakan kerusakan yang berupa mangkuk, ukurannya bervariasi dan meresapkan air ke dalam lapis permukaan yang menyebabkan semakin parahnya kerusakan jalan. Penyebabnya adalah campuran lapis permukaan jelek, lapis permukaan tipis, sistem drainase jelek dan retak – retak yang terjadi tidak segera ditangani. Gambar kerusakan lubang adalah seperti gambar 2.22 berikut :

Gambar 2. 22 Lubang (*Potholes*)
Sumber : Bina Marga no.03/MN/B/1983

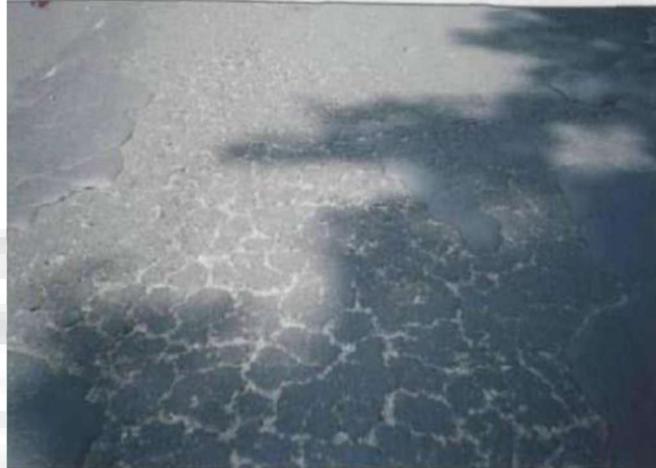
- b. Pelepasan Butir (*Raveling*), bisa terjadi secara meluas dan mempunyai efek serta disebabkan oleh hal yang sama dengan lubang. Gambar kerusakan pelepasan butir adalah seperti gambar 2.23 berikut :

Gambar 2. 23 Pelepasan Butir (*Ravelling*)
Sumber : Bina Marga no.03/MN/B/1983

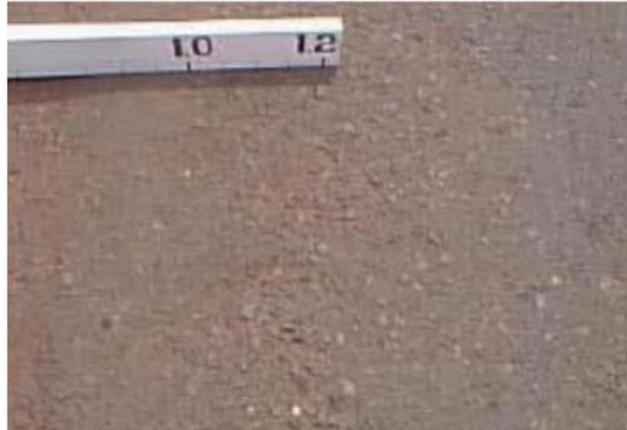
- c. Pengelupasan Lapisan Permukaan (*Stripping*), dapat disebabkan oleh kurangnya ikatan antara lapis permukaan dan lapis dibawahnya atau terlalu tipisnya lapis permukaan.
- D. Pengausan (*Polished Agregate*), pengausan terjadi karena agregat berasal dari material yang tidak tahan aus terhadap roda kendaraan, atau agregat yang dipergunakan berbentuk bulat dan licin, tidak berbentuk cubical. Gambar kerusakan pengausan adalah seperti gambar 2.24 berikut :

Gambar 2. 24 Pengausan (Polished Agregate)
 Sumber : Bina Marga no.03/MN/B/1983

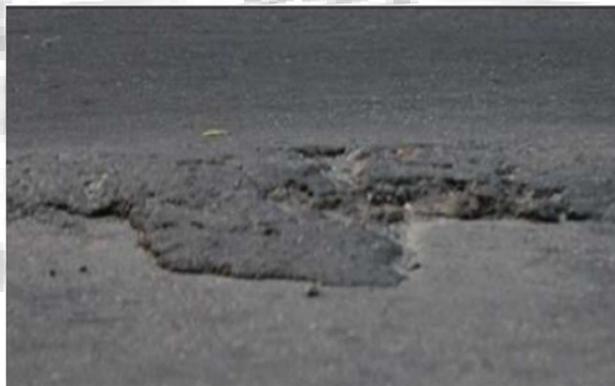
- E. Kegemukan (*Bleeding or flushing*), dapat disebabkan oleh pemakaian kadar aspal yang tinggi pada campuran aspal, pemakaian terlalu banyak aspal pada pekerjaan *prime coat* atau *take coat*. Gambar kerusakan kegemukan adalah seperti gambar 2.25 berikut :

Gambar 2. 25 Kegemukan (Bleeding or Flushing)
 Sumber : Bina Marga no.03/MN/B/1983
