BAB II

TINJAUAN PUSTAKA

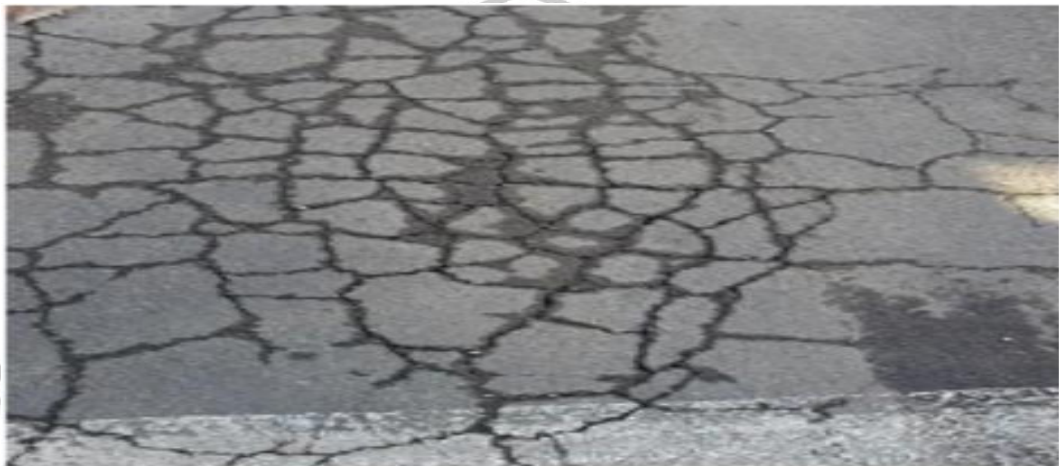
Gambar 2.2 Retak Kulit Buaya

Dimana kerusakan dengan lebar celah yang melebihi atau sebesar 3 mm, yang diakibatkan oleh beban lalu lintas yang terus-menerus, sehingga menyerupai kulit buaya (Gambar 2.2) dan membentuk jaringan bidang persegi kecil (*poligon*).

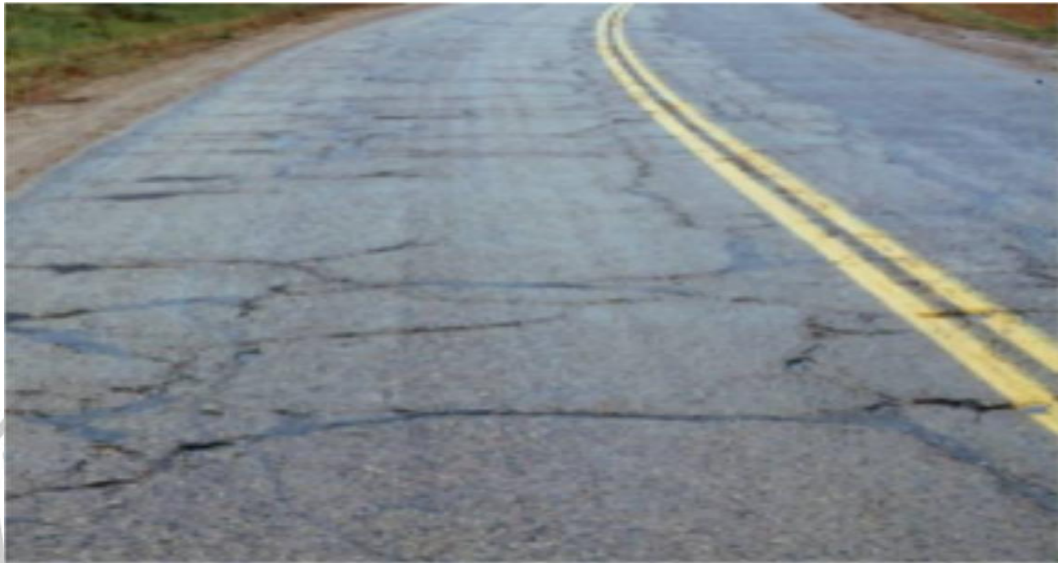
Gambar 2.4 Retak kotak-kotak

Perkerasan jalan dapat mengalami kerusakan dalam bentuk balok atau kotak ketika perkerasan lapis tambahan (*overlay*) diaplikasikan, sehingga menyebabkan munculnya retak-retak terhadap perkerasan yang ada di bawahnya (Gambar 2.4). Balok retakan sering kali lebih besar dari 200 mm × 200 mm.

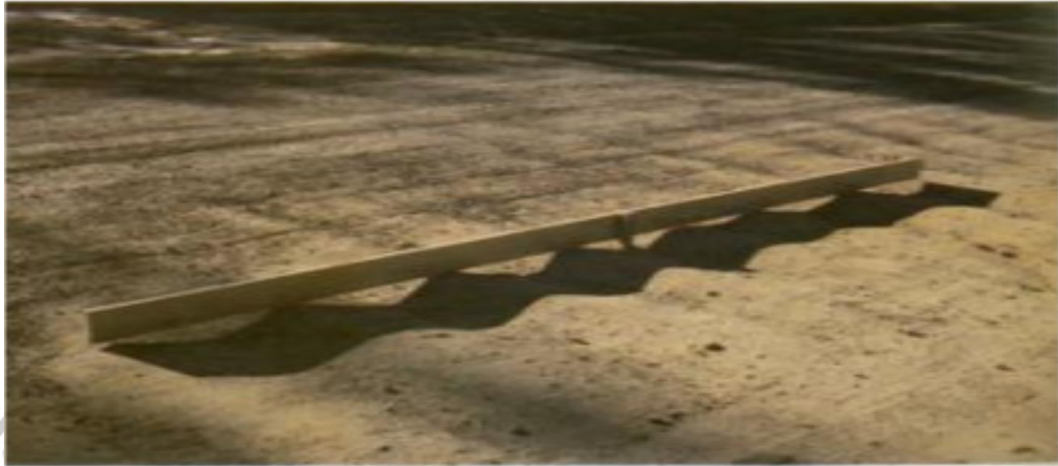
Gambar 2.6 Bergelombang/keriting

Dalam manifestasinya yang paling umum, gelombang terhadap permukaan jalan atau alur yang memotongnya, jenis kerusakan ini disebut riak dan juga disebut gerakan plastis. Jenis kerusakan ini umum terjadi di tempat-tempat di mana mobil berhenti dan disebabkan oleh pengereman mobil (Gambar 2.6).

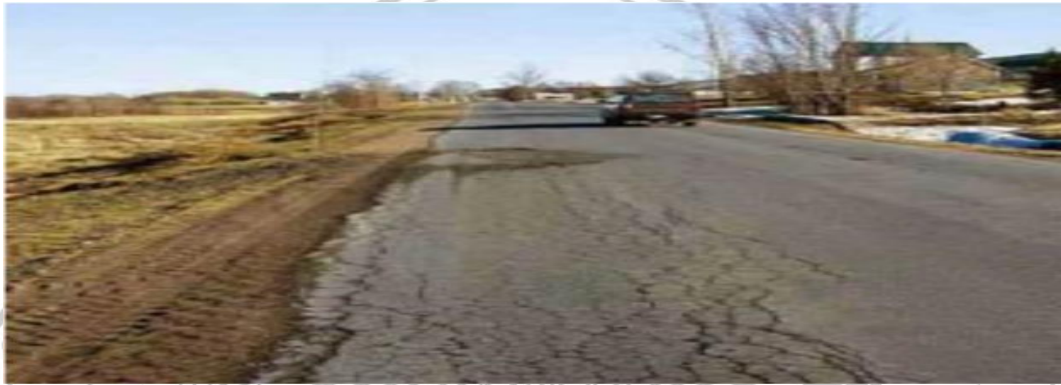
Gambar 2.8 Retak Pinggir

Kerusakan semacam ini sering kali dimulai sepanjang 1 hingga 2 kaki (0,3 hingga 0,6 m) berawal pinggir perkerasan dan berkembang dari retakan yang sejajar serta jalur lalu lintas. Pergeseran pondasi, kualitas tanah yang buruk, atau beban lalu lintas atau cuaca yang berat merupakan penyebab umum kerusakan semacam ini (Gambar 2.8), yang terhadap gilirannya melemahkan pondasi yang lebih tinggi dan lebih rendah di tepi perkerasan.

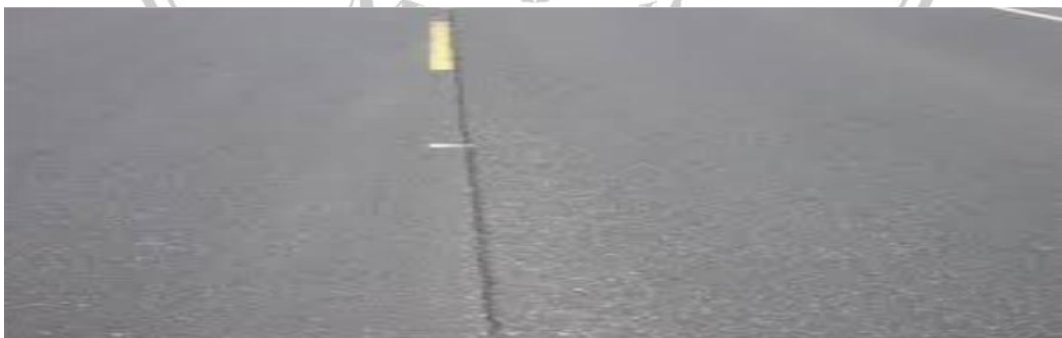
Gambar 2.9 Retak Sambung

Perkerasan jalan yang terbuat dari aspal yang diletakkan di atas perkerasan jalan yang terbuat dari agregat semen Portland lebih mungkin mengalami kerusakan semacam ini (Gambar 2.9). Aspal pelapis, yang merupakan lapisan baru yang meniru pola retakan perkerasan beton sebelumnya, terhadap akhirnya juga akan retak. Pola retakan melintang, berbentuk blok, diagonal, atau membujur juga mungkin terjadi.

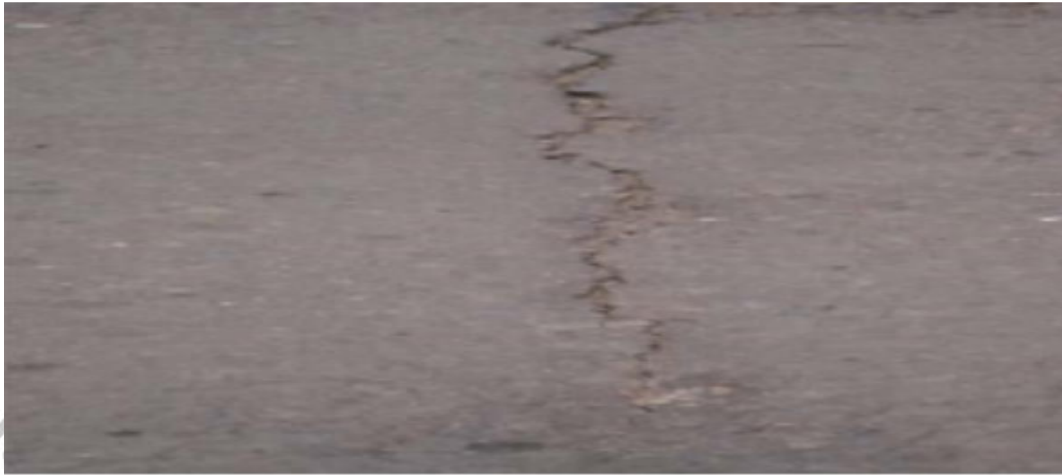
Gambar 2.10 Pinggiran Jalan Turun Vertikal

Jika permukaan bahu jalan atau tanah di sekitar perkerasan lebih rendah dari perkerasan itu sendiri, maka kerusakan semacam ini akan terjadi. Gambar di bawah ini menunjukkan kerusakan terhadap jalan raya dalam arah menurun tajam terhadap (Gambar 2.10).

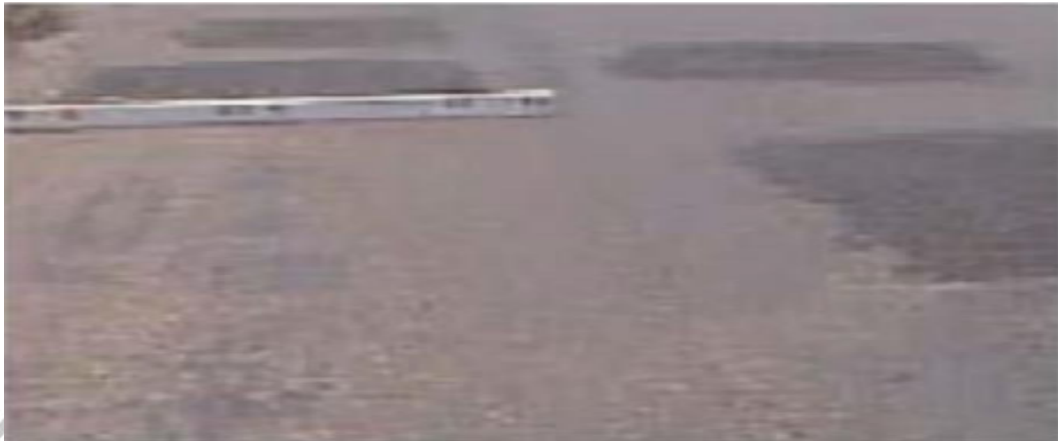
Gambar 2.12 Tambalan

Untuk memperbaiki perkerasan jalan yang rusak, tambalan adalah area yang diperbaiki menggunakan material baru. Jika perkerasan jalan rusak, tambalan digunakan untuk memperbaiki kondisi jalan serta mengganti area yang rusak serta material yang lebih baik (Gambar 2.12)

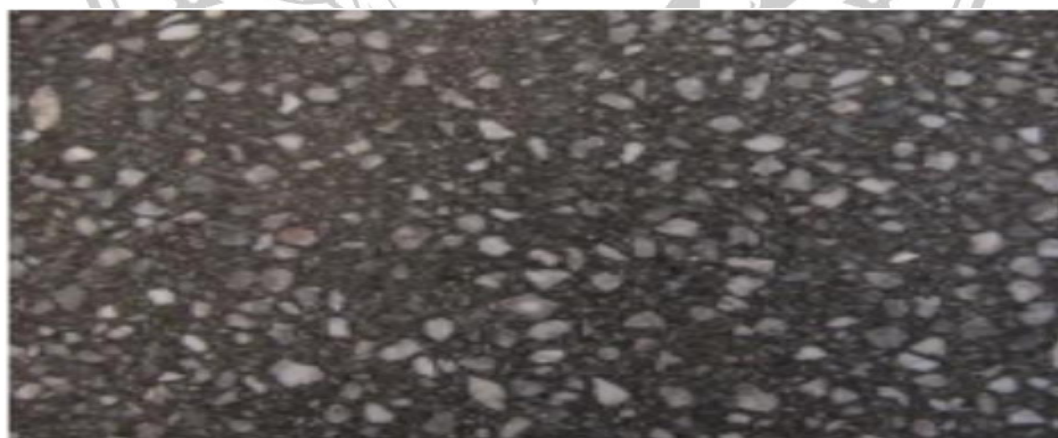
Gambar 2.13 Pengausan Agregat

Agregat terhadap perkerasan jalan menjadi licin karena penggunaan lalu lintas yang berulang-ulang, yang menyebabkan kerusakan ini. Hal ini menyebabkan kerusakan terhadap daya rekat penyalur beban antara roda dan perkerasan jalan (Gambar 2.13).

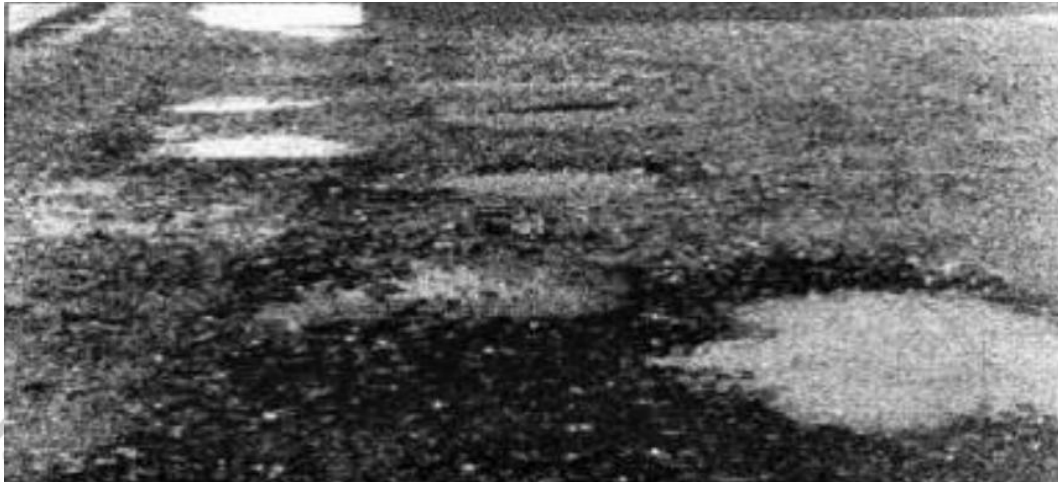
Gambar 2.14 Lubang

Kerusakan ini dapat mengumpulkan dan menahan air di permukaan jalan (Gambar 2.14) bentuknya menyerupai mangkuk. Perkerasan jalan tergenang karena kerusakan ini biasanya muncul di sekitar retakan atau di dekat drainase yang tidak berfungsi dengan baik.

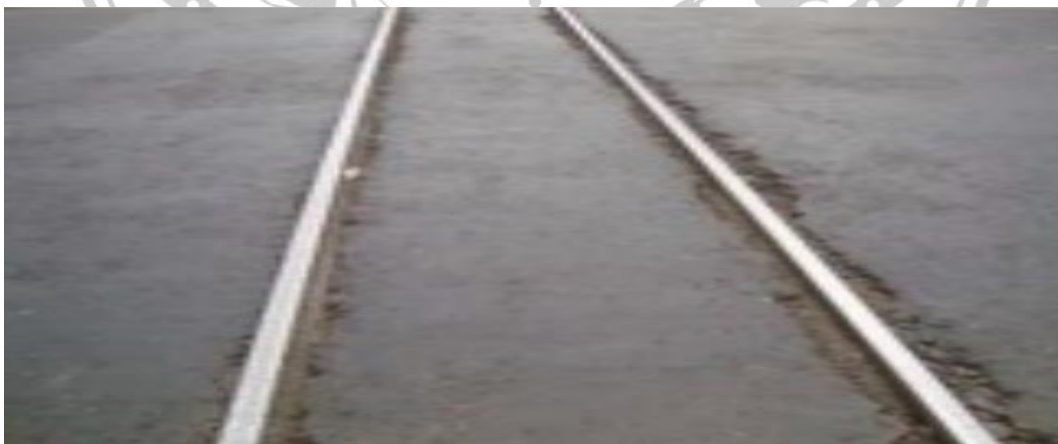
Gambar 2.15 Perlintasan Kereta Api

Terdapat masalah terhadap perlintasan kereta api ketika terjadi penurunan atau gundukan di sekitar rel, yang terjadi di perlintasan kereta api atau di tempat rel bertemu serta jalan raya (Gambar 2.15). Ketidaksesuaian rel kereta api serta lapisan perkerasan merupakan akar penyebab kerusakan ini.

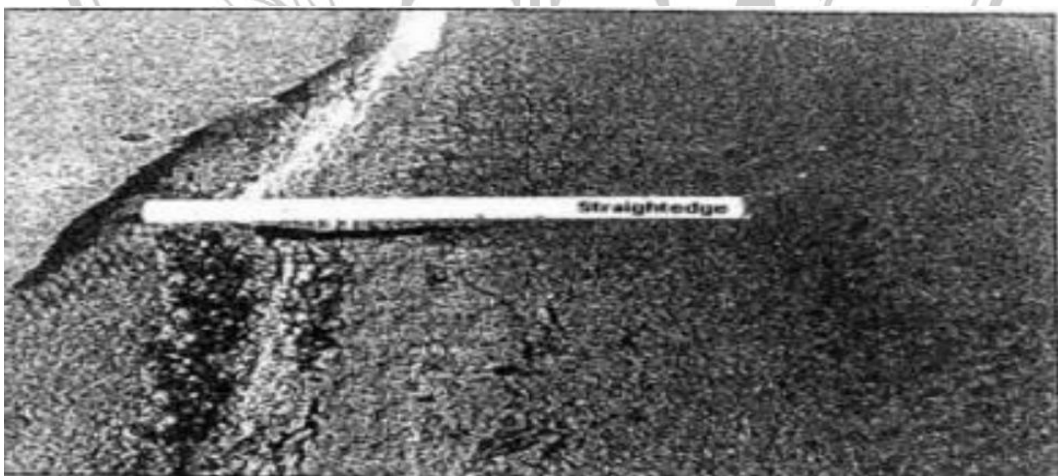
Gambar 2.17 Sungkur

Ketika beban lalu lintas mendorong perkerasan jalan, sehingga terjadi gelombang terhadap perkerasan jalan, (Gambar 2.5) fenomena ini disebut sungkur. Hal ini terjadi di area perkerasan jalan tertentu. Ketidakstabilan aspal merupakan sumber kerusakan ini.

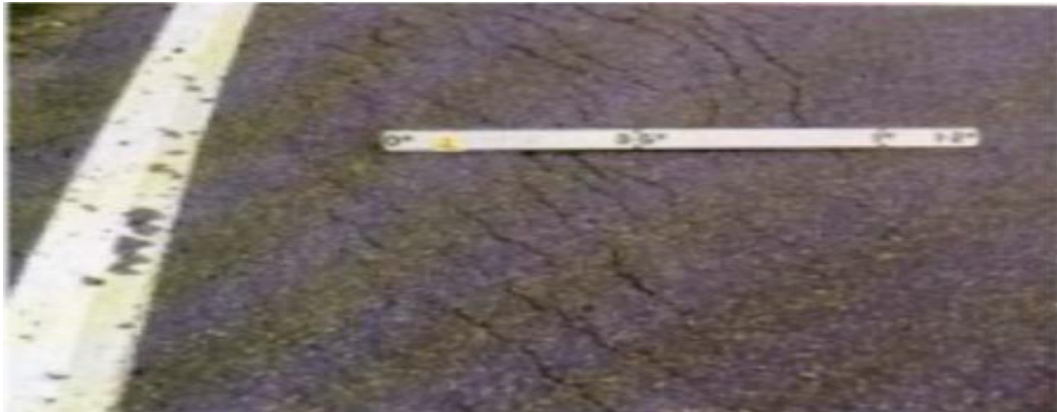
Gambar 2.18 Patah Slip

Retakan akibat longsor, yang terkadang dikenal sebagai retakan setengah bulan atau bulan sabit, terbentuk ketika struktur perkerasan terdorong dan bergeser, sehingga bentuknya berubah. (Gambar 2.18) menunjukkan contoh kerusakan yang disebabkan oleh retakan akibat longsor

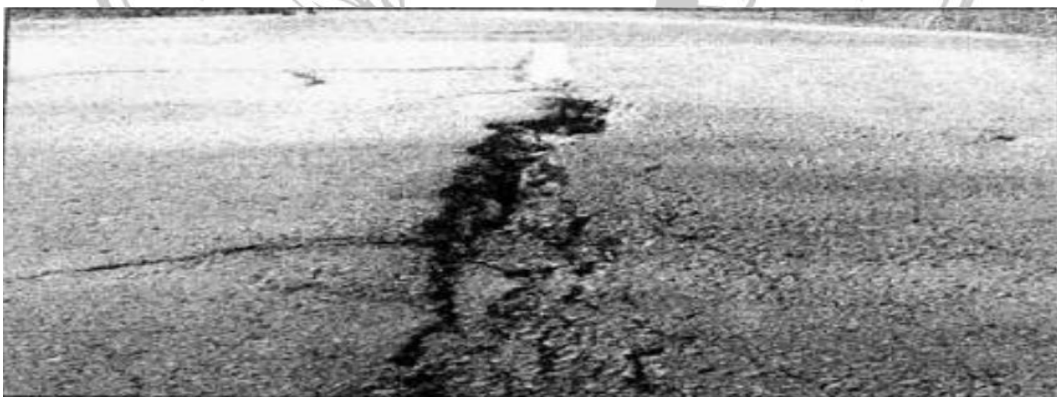
Gambar 2.19 Mengembang

Tonjolan perkerasan yang secara bertahap berkembang menjadi gelombang sepanjang sekitar 10 kaki (10 meter) merupakan ciri khas pembengkakan. Biasanya, perubahan cuaca menjadi penyebab proses edema, yang sering diikuti oleh retakan lapisan perkerasan. (Gambar 2.19) menunjukkan kerusakan akibat pelebaran yang ditunjukkan.

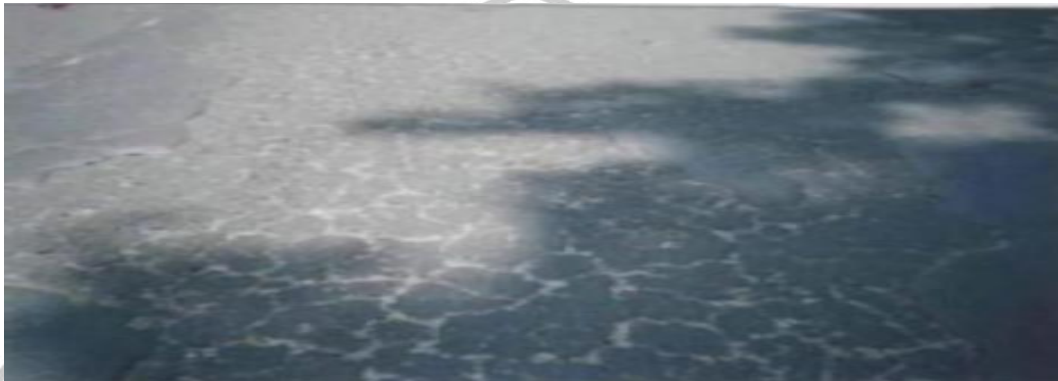
Gambar 2.20 Pelepasan Butir

Pengikat aspal tidak mampu lagi menahan beban roda kendaraan atau agregat tidak cukup baik, yang menyebabkan kerusakan ini. Kerusakan juga dapat terjadi ketika partikel agregat terlepas dari lapisan perkerasan karena hilangnya aspal atau pengikat tar. (Gambar 2.20) menunjukkan kerusakan yang disebabkan oleh terlepasnya butiran aspal.

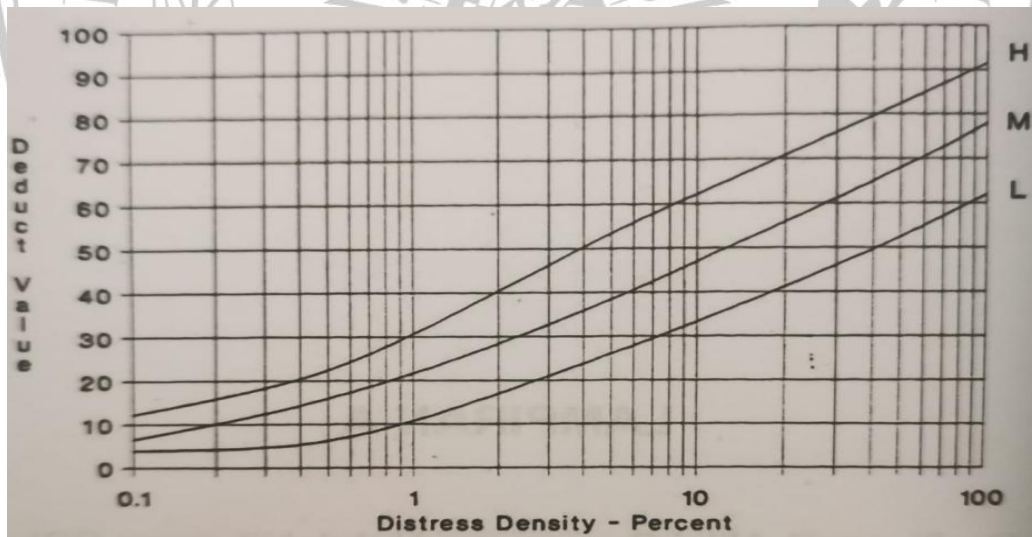
Grafik nilai *deduct* kerusakan kulit buaya sebagaimana yang ditunjukkan terhadap Gambar 2.21 berikut ini:

Gambar 2.21 Grafik nilai deduct akibat kerusakan kulit buaya (*Alligator Cracking*)

Nilai *Deduct* merupakan nilai yang diberikan untuk setiap jenis kerusakan, yang ditentukan menggunakan kurva hubungan density-severity. Berdasarkan jenis dan tingkat kerusakan, angka ini digunakan untuk menurunkan PCI (Hardiyatmo, 2015). Rincian deductible untuk berbagai bentuk kerusakan ditunjukkan terhadap grafik berikut:

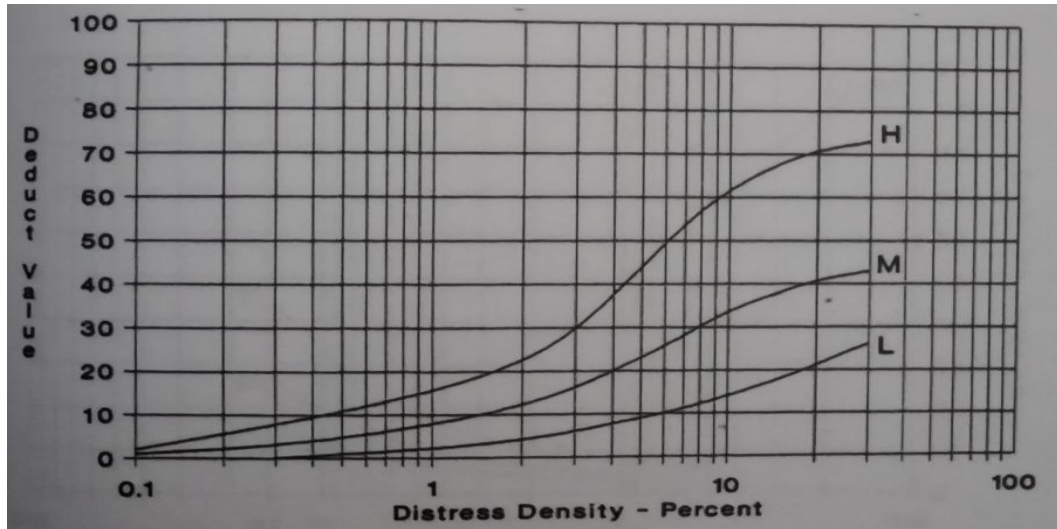
Grafik nilai *deduct* kerusakan retak refleksi sebagaimana yang ditunjukkan terhadap Gambar 2.28 berikut ini:

Gambar 2.28 Grafik nilai deduct akibat kerusakan retak refleksi

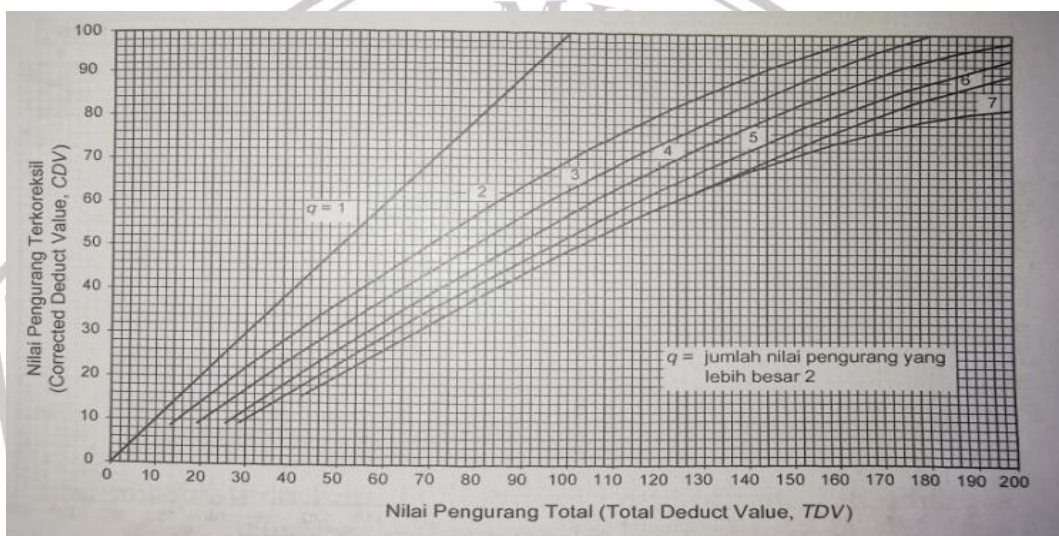
TDV merupakan nilai yang diperoleh serta menelusuri hubungan antara nilai TDV dan CDV; kurva dipilih berdasarkan jumlah semua nilai deduct yang lebih besar dari 2. Serta menggunakan kurva CDV dan nilai q dan TDV, CDV dapat ditentukan. Kerusakan terhadap satu unit sampel digunakan untuk menentukan nilai q, yang selanjutnya menggambarkan pengaruh kerusakan terhadap kondisi keseluruhan perkerasan (Hardiyatmo, 2015). Untuk jalan raya serta perkerasan aspal, modifikasi kurva ditunjukkan terhadap Gambar 2.35.

Gambar 2.35 Koreksi kurva untuk jalan dengan perkerasan dengan permukaan aspal

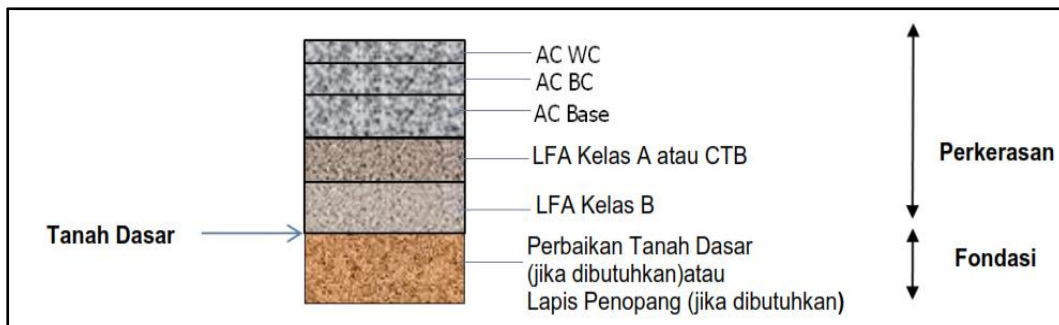
Gambar 2.38 Struktur Perkerasan Fleksibel terhadap Tanah Galian (Kementerian Pekerjaan Umum, 2017: 1-3)

Metode Bina Marga 2017 memiliki dua bagian. Bagian pertama menjelaskan cara membangun perkerasan jalan, sedangkan bagian kedua menjelaskan cara memperbaiki jalan. Lebih jauh, teknik ini menjelaskan serta jelas apa yang harus diperhatikan saat merencanakan pembangunan permukaan jalan. Panas ekstrem, hujan lebat, tanah yang tidak mencukupi atau lunak, dan beban berat adalah empat faktor yang diperhitungkan dalam metode ini. Bagian perkerasan dan permukaan tanah dasar dari struktur perkerasan baru dibangun dalam urutan yang digambarkan terhadap Gambar 2.36, 2.37, dan 2.38 .
