Studi Stabilitas Bangunan Pengendali Longsor STA 0+080 ROW 22 Bukit Melia, Citra Indah City Bogor

Stability Study of Landslide Control Structure STA 0+080 ROW 22 Bukit Melia, Citra Indah City, Bogor

Nurlailita, L., Abduh, M., & Setyono, E. (2023). Studi Stabilitas Bangunan Pengendali Longsor STA 0+080 ROW 22 Bukit Melia, Citra Indah City Bogor. *Media Teknik Sipil*, 21(1), 11-17.

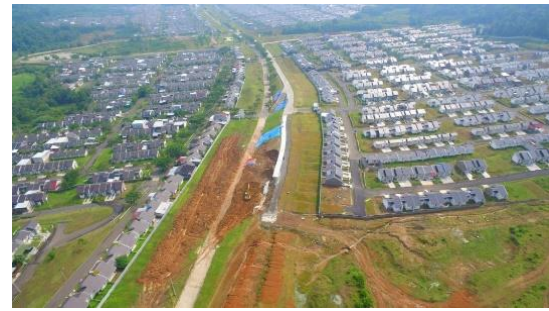
Gambar 1 Kondisi Longsor

Pada Jalan ROW 22 Bukit Melia Perumahan Citra Indah City terjadi penurunan tanah pada dua titik dengan bentang 68 m dan 83 m (Gambar 1). Jenis tanah pada longsor tersebut cenderung berjenis tanah lunak (Miao & Wang, 2021) sehingga menjadi alasan harus diberikan dinding penahan agar menopang beban pada jalan di atasnya (Igwe, 2015; Arefnia et al., 2020).

Berdasarkan hasil investigasi data di lokasi studi seperti yang diperlihatkan pada Gambar 1, kondisi lokasi studi secara detail ditunjukkan pada Gambar 3.

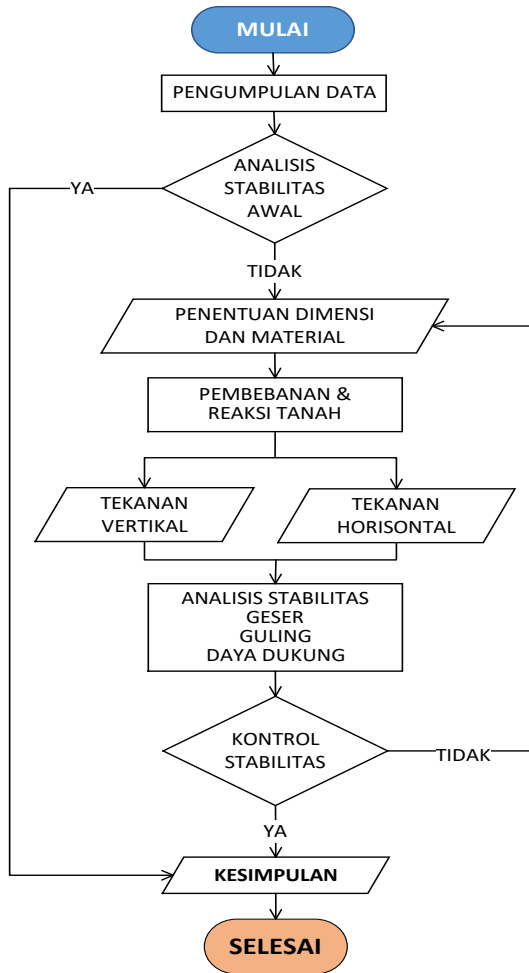
Gambar 2. Diagram Alur Penelitian

Dalam proses penentuan model dan analisis desain yang akan dilakukan, perlu adanya pertimbangan-pertimbangan yang teliti dengan membandingkan dengan kasus-kasus yang pernah terjadi. Tahapan studi seperti diuraikan Gambar 2.

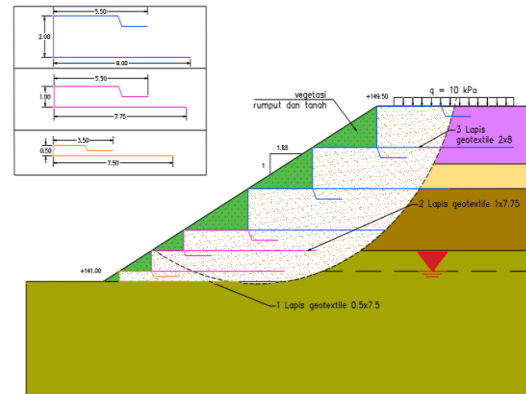
Gambar 5. Pemasangan Geotekstil

Dari hasil perencanaan digunakan geotextile sebanyak 6 lapis (Gambar 5).
